# Überwachung auf Spanndrahtbrüche an der Elsenbrücke in Berlin mittels der Schallemissionsanalyse (AT)

Manuel Löhr und Kai Kleeberg, GMA-Werkstoffprüfung (MISTRAS Gruppe), Niederlassung Stade  
Katrin Saloga, König und Heunisch Planungsgesellschaft, Niederlassung Berlin

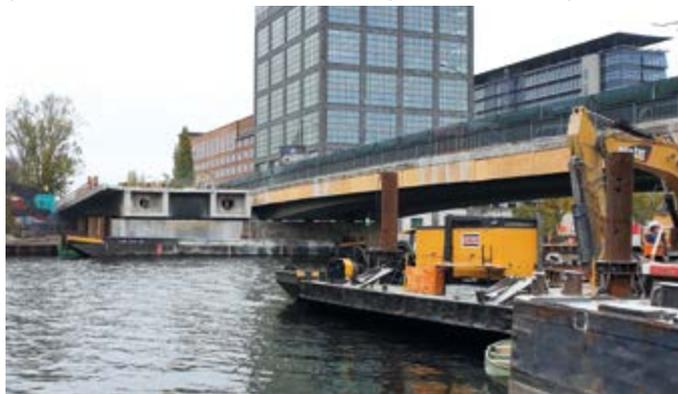
Bild 1: Blick auf den weiterhin unter Verkehr stehenden südwestlichen Überbau der Elsenbrücke. Links im Bild der südöstliche Überbau während des Rückbaus

Inzwischen ist der südöstliche Überbau abgerissen (Bauphase 1 abgeschlossen, siehe Bild 1) und es wird derzeit eine stählerne Behelfsbrückenkonstruktion errichtet (Bauphase 2). Nach der geplanten Fertigstellung im 1. Quartal 2022 wird dann der südwestliche Überbau abgerissen und an gleicher Stelle ein Ersatzneubau errichtet (Bauphase 3). Abschließend erfolgt der Rückbau der Behelfsbrücke und die Errichtung eines südöstlichen Ersatzneubaus (Bauphase 4). Die Errichtung des Ersatzneubaus der Elsenbrücke wird voraussichtlich im Jahr 2028 abgeschlossen sein. Die Gesamtkosten der „neuen“ Elsenbrücke sind mit etwa 50 Millionen Euro kalkuliert [1].

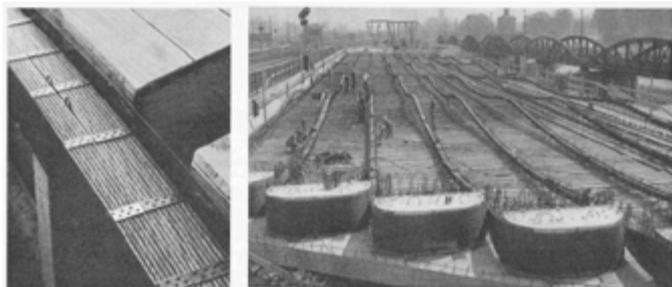
Bild 2: Historische Fotoaufnahmen zum Baur- Leonhardt Verfahren. Links ist der Spannkabelkasten mit eingelegten Spanndrähten vor dem Schließen zu sehen. Rechts die verlegten Spannkabelkästen über die Brückenlänge mit den Spannblöcken (vorne im Bild)

Das Spannblockverfahren gemäß TGL 173-33, Juli 1967 entspricht weitestgehend dem „Baur-Leonhardt Verfahren“ (siehe Bild 2).

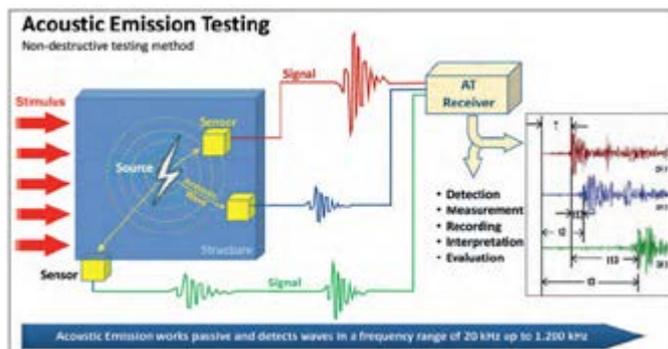
Bild 3: Prinzipskizze zur Schallemissionsanalyse (AT) mit Ortung aufgrund von Laufzeitdifferenzen

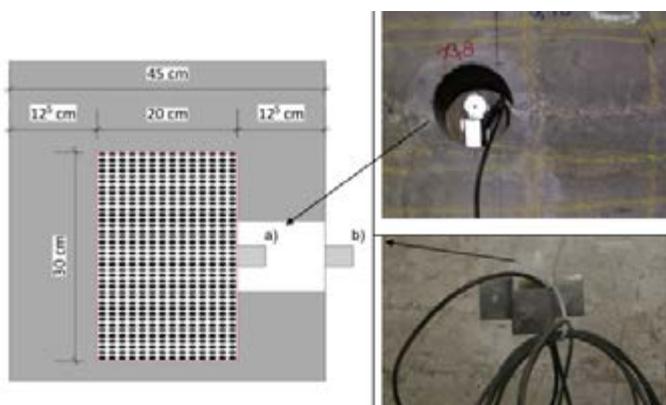
Des Weiteren ergibt sich bei der Elsenbrücke eine Besonderheit durch die Art des Spannverfahrens. Die Überbauten wurden im Spannblockverfahren vorgespannt. In jedem Steg befindet sich ein „konzentriertes Spannglied“, bestehend aus 532 ovalen Drähten à 35 mm<sup>2</sup> St 140/160. Die lagenweise in einem Blechkasten verlegten Drähte wurden an den Bauwerksenden in baulich getrennten Spannblocken verankert. Mit Hilfe von Pressen, die zwischen den Spannblocken und den Endquerträgern eingebaut wurden, konnte die Vorspannung erzeugt werden. Anschließend wurde der Zwischenraum ausbetoniert, wodurch das endgültige Tragwerk hergestellt wurde. Der Kabelkasten hat eine Breite von 20 cm und eine Höhe von 30 cm. Der Restbetonquerschnitt neben dem Kasten reduziert sich damit für den 45 cm breiten Steg planmäßig auf 2 x 12,5 cm (siehe auch Bild 4).

Zwei unterschiedliche Orte für die Sensoranbringung wurden miteinander verglichen: Sensoren, die direkt auf dem Blech des Spannkabelkanals nach Entfernen des Betons angebracht waren und Sensoren, die auf der Oberfläche des Stegbetons befestigt waren (siehe Bild 4).

Bild 4: Schematischer Schnitt durch einen Steg der Eisenbrücke mit Spannriegel und Fotos der beiden Ankopplungsorte für die Sensoren. Hierbei zeigt a) die Ankopplung des Sensors auf dem Spannkabelkasten und b) auf dem Beton

Es hatte sich gezeigt, dass die Ankopplung der Sensoren an den Spannkabelkanal größere maximal zulässige Sensorabstände als die Ankopplung an den Beton ermöglicht. Der Abstand der Sensoren auf dem Spannkabelkasten wurde mit max. 12,5 Meter fest-

gelegt, während für die Sensoren auf dem Beton ein maximaler Abstand von 8 Metern einzuhalten ist. Der Sensorabstand wird im Wesentlichen festgelegt durch die Störgeräusche, der konstruktivbedingten Dämpfung in der Schallausbreitung, das drei Sensoren innerhalb der linearen Ortung sicher getroffen werden und der Intensität von künstlich erzeugten Drahtbrüchen. Insbesondere das gezielt herbeigeführte Versagen einzelner Spanndrähte ist auch wichtig als Referenzwert zur Bewertung. Hierzu wurde der Spannkabelkasten aufgestemmt und ein Teil der Spanndrähte freigelegt. Einzelne Spanndrähte wurden mit einer Schleifscheibe so weit im Querschnitt geschwächt, dass der Spanndraht kurze Zeit später versagte.

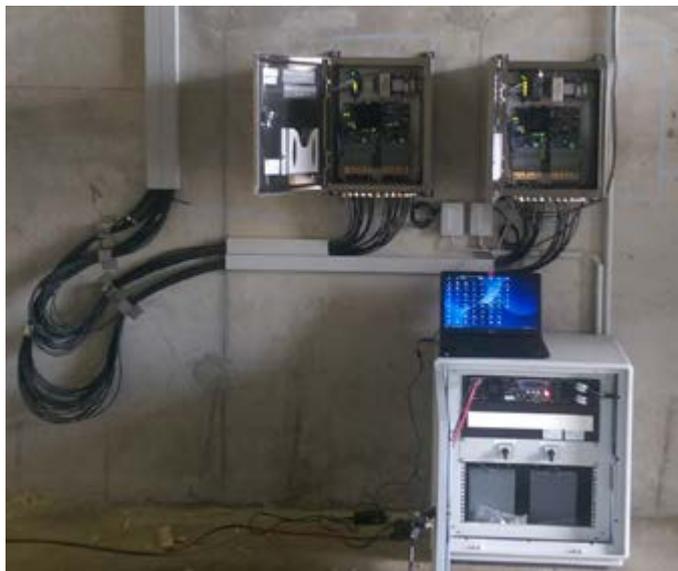
Das Bild 5 zeigt einen Blick auf die Überwachungseinrichtung, die in einer Brückenvorkammer installiert ist. Die Datenaufnahme erfolgt über zwei Mess-Systeme, jeweils eines für die Stege A/B und für die Stege C/D, die über jeweils 32 Messkanäle verfügen. Die Messkarten sind in einem Industrierechner verbaut und in einem wettergeschützten Gehäuse untergebracht (Typ SensorHighway III, Hersteller: MISTRAS). Jeder Sensor wurde über ein Koaxialkabel mit einem Messkanal verbunden. Eine unterbrechungsfreie Stromversorgung (USV) gewährleistet den sicheren Weiterbetrieb bei Stromausfall für mindestens 48 Stunden (Kasten auf dem Boden stehend).

Bild 5: Ansicht auf das akustische Überwachungssystem

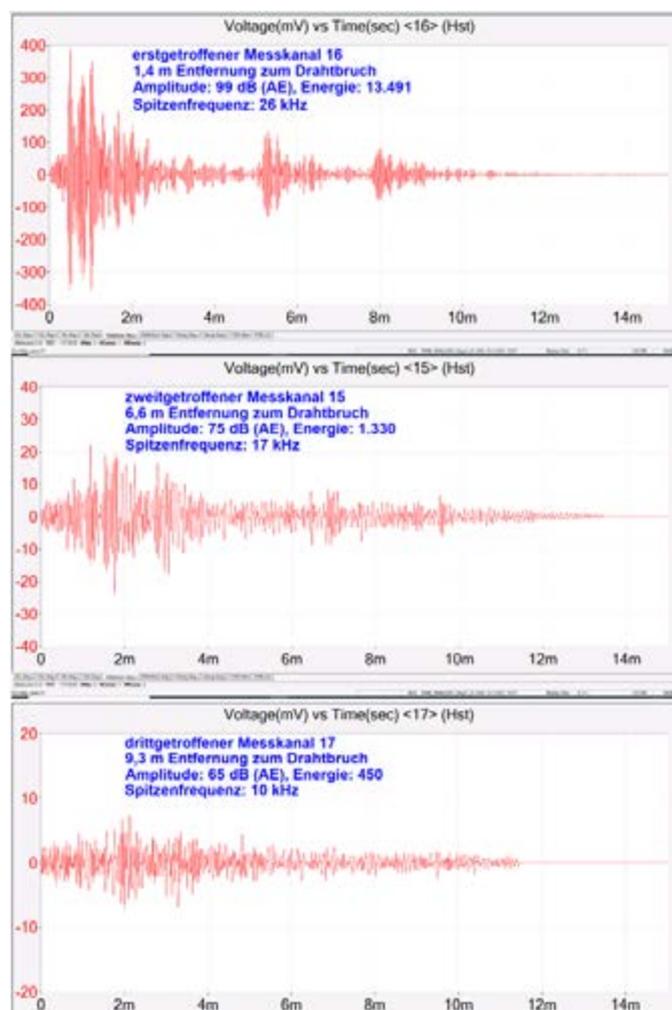
Bild 6: Wellenformen, der drei angestoßenen Sensoren der linearen Ortung am Steg C. Dieser Drahtbruch ist am 16.03.2021 an der X-Position 142,6 m aufgetreten

Die Bewertung für einen bestätigten Drahtbruch (CWB) erfolgt in drei Schritten, siehe Bild 6:

1. Erfüllen der Bedingungen an Intensität und Frequenz am erstgetroffenen Sensor der linearen Ortung.
2. Erfüllen der Bedingungen für die lineare Ortung. Passt die Ankunftsreihenfolge? Passen die extrahierten Größen aller Sensoren zu der Entfernung vom Ort des Spanndrahtbruchs?
3. Vergleich mit den Messdaten aus der künstlichen Quelle (federbelasteter Körner) an der Position, die dem Ort des angenommenen Spanndrahtbruchs am nächsten liegt.

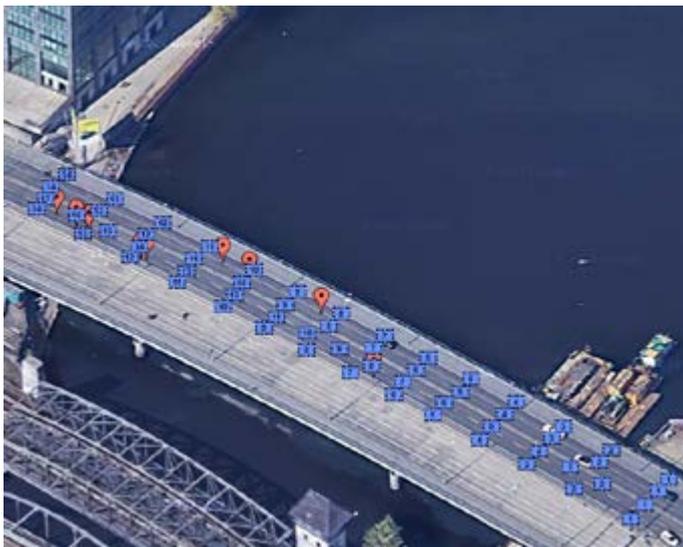
Es sind bisher insgesamt zehn Drahtbrüche detektiert worden (Stand bis 21.12.2021, siehe Bild 7). Alle Drahtbrüche haben im Steg A oder C stattgefunden. Es wurde bisher keine signifikante Häufung im zeitlichen oder örtlichen Auftreten der Drahtbrüche festgestellt. Die Überwachung läuft bisher ohne eine nennenswerte Anzahl von Fehlalarmen ab, obwohl gleichzeitig der Abriss des anderen Teilbauwerks und an gleicher Stelle der Bau der stählernen Behelfsbrücke erfolgt.

Bild 7: Übersicht zu den Sensorpositionen (blaue nummerierte Kästen) an den vier Stegen und der Position der bisher aufgetretenen bestätigten Drahtbrüche (Rote Marker, bis zum 21.12.2021)
